« بوابة عشتار والسور الداخلي لها »

وهبي عبد الرزاق

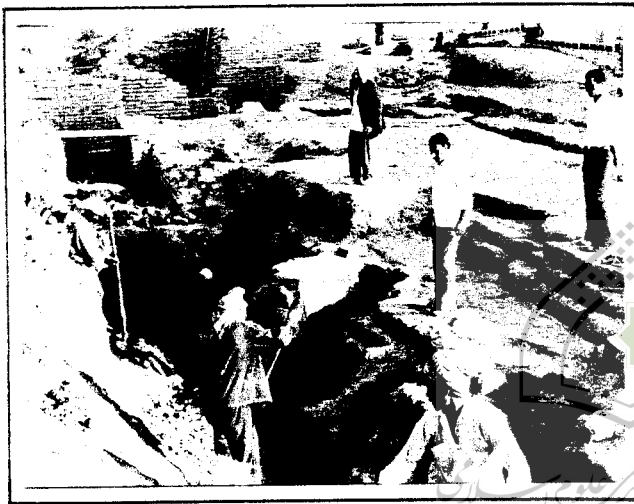
Fig. 2

٣ - استمراراً لأعمال التنقيب تم استظهار جزء من الوجه الداخلي للسور الداخلي لمدينة بابل (شكل ٢) والمقابل لمعبد اى ماخ وبطول (٢٧,٥ م) حيث تتأكل بقاياها بالقرب من الحفرة الكبيرة المجاورة له كما خرب الجانب الآخر منه عند عملية تصريف مياه المعبد بجاري حديثة .

لقد اتضح بأن عرض السور هو (٦,٤٠ م) يقع فيه برج أمامي بطول (٩,٣٠ م) وبعرض (١,٤٠ م) يقابله برج آخر من الجهة
